## 1. Ausbautips

### 1.1. Türverkleidung

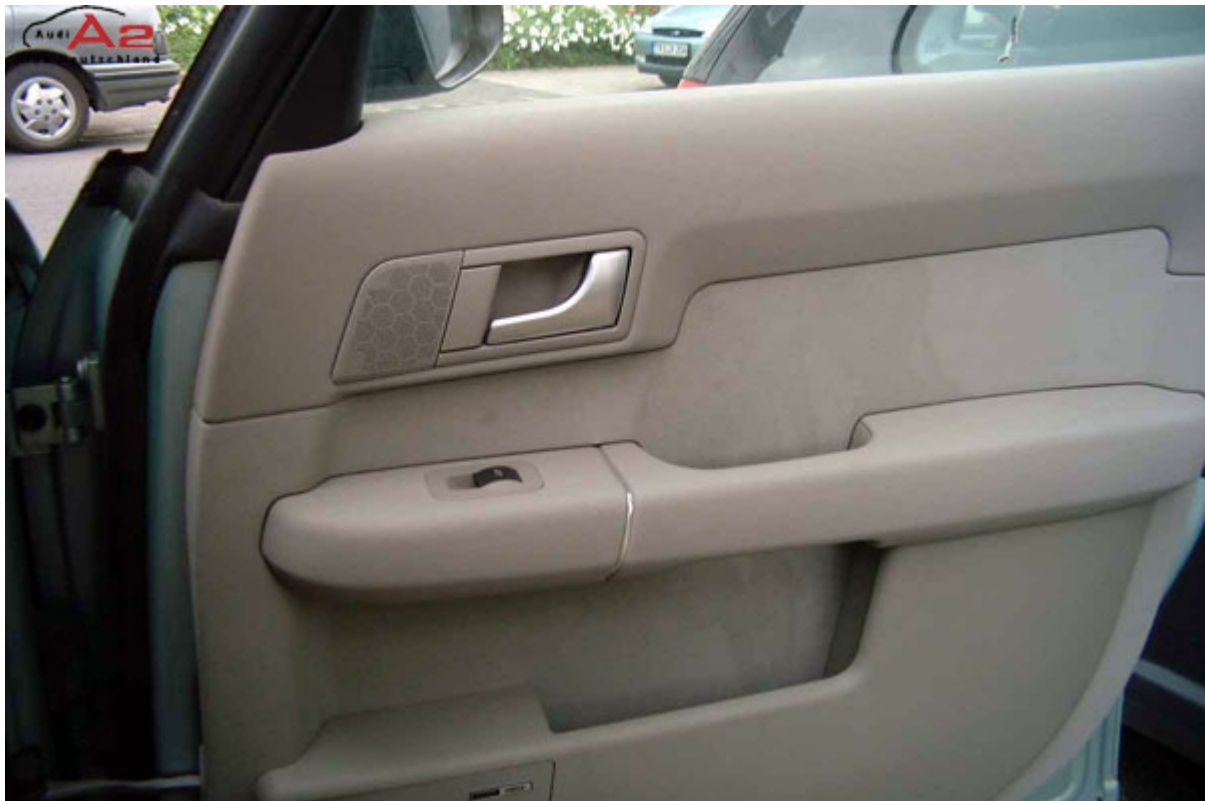
Grund hierfür war eine ausgesprochen unschöne Streifen- und Fleckenkombination, die von einem unvorsichtigen Beifahrer herrührte, welcher – bei krasser Unterschätzung der Antrittskraft des A2 – an einer Ampel eine frisch geöffnete 0,33-er-Flasche Radler in den Becherhalter gestellt hatte, die sich bei grün natürlich (sklavisch ihrer Massenträgheit folgend) kopfüber in das Wageninnere gestürzt hatte.

Wären es Sportflecken gewesen, hätte man's ja lassen können, aber so musste eine Generalreinigung her. Diverse Fleckenmittelchen und leichte Wasserbäder blieben erfolglos, so dass ich mich entschloss, der Verkleidung ein kräftiges Tauchbad zu verpassen.

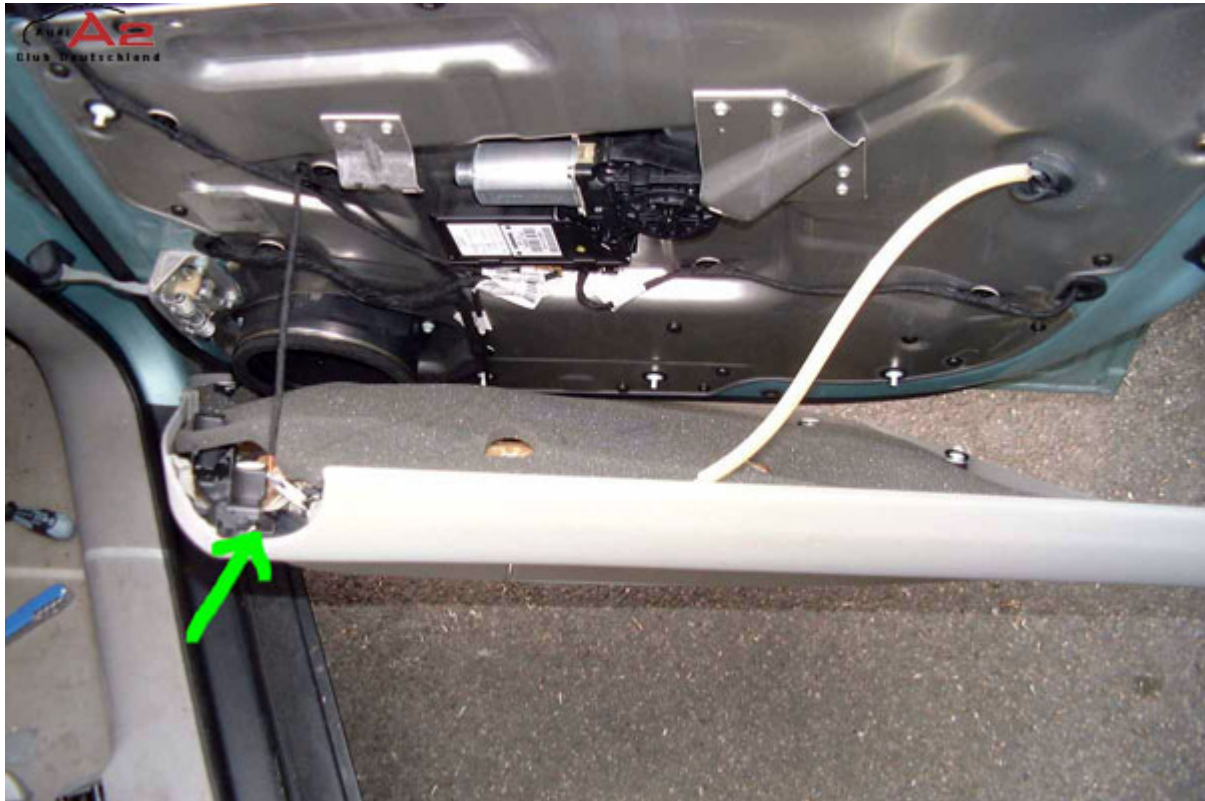
Besonders empfindlich ist das kurze Kabel mit Mini-Plastik-Stecker direkt am Hochtoner (s. Markierung).

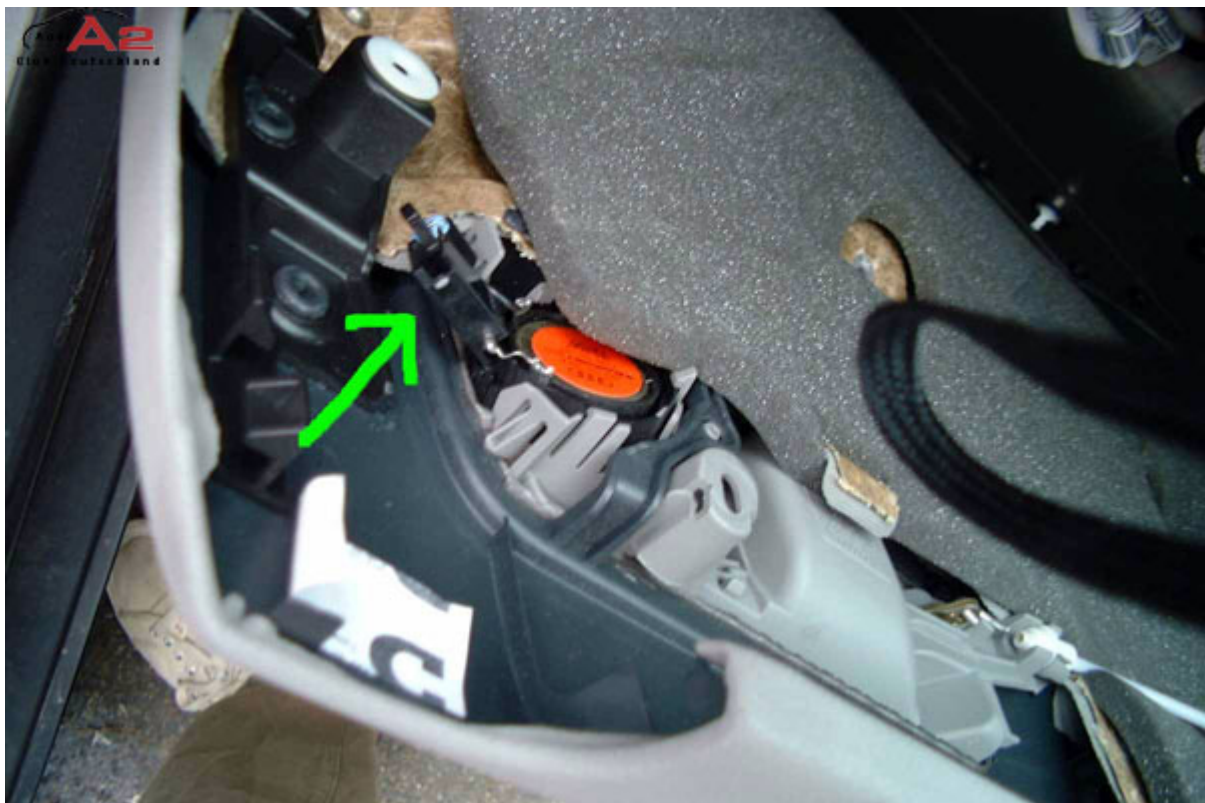
Ich habe beim ersten Demontieren das Plastik-Teil abgerissen und auch beim Stecker-Lösen eine der beiden Laschen abgebrochen. Die Teile sind mindestens so empfindlich wie entsprechende Stecker im PC! Allerdings habe ich zum Glück dann doch nicht alles abgerissen.

Zur Beruhigung der Gemüter: der Hochtöner funktioniert weiterhin einwandfrei. Aber die Audi-Entwicklungsingenieure sollten sich hier in Zukunft doch robustere Lösungen einfallen lassen. Zehn Zentimeter mehr Kabel wären schon die halbe Miete.

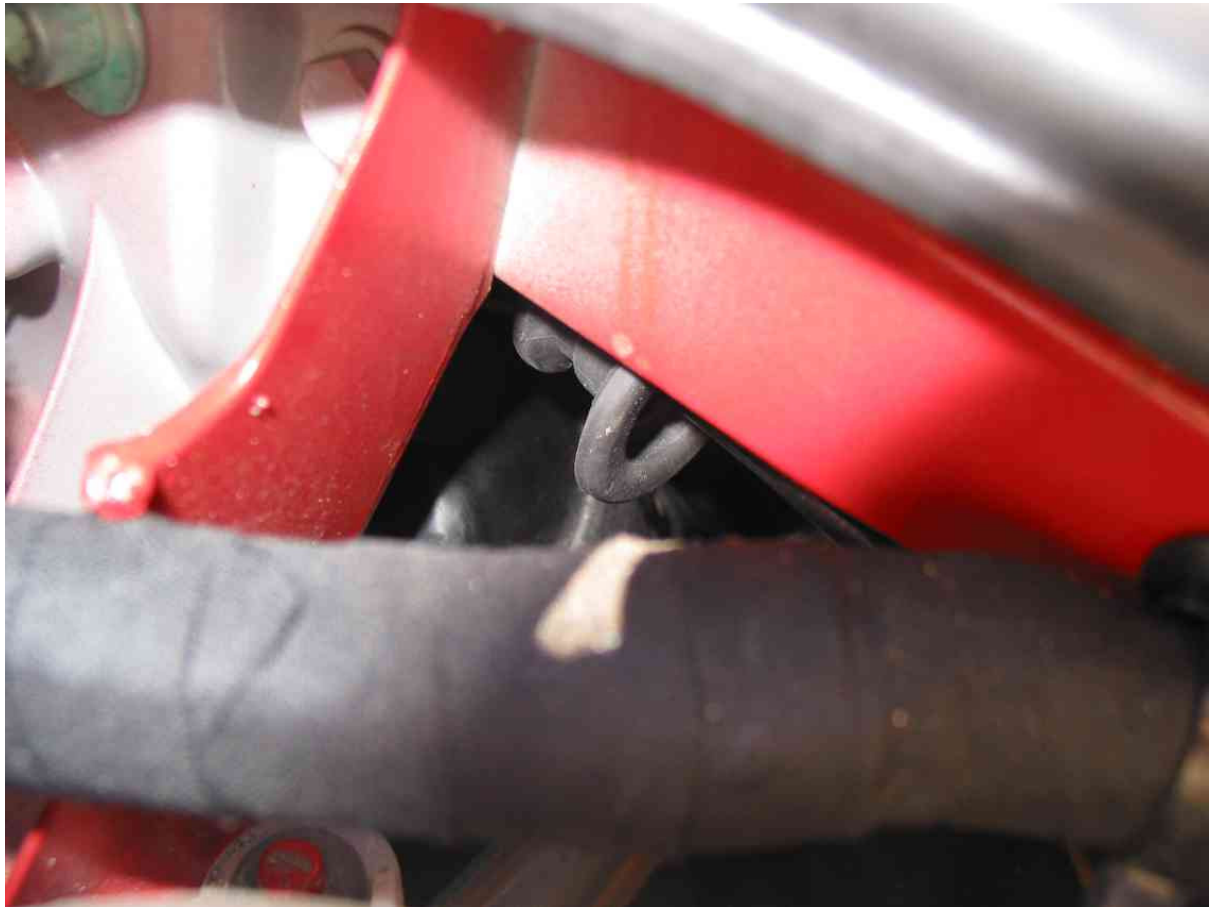
- Es ist mir gelungen, das Kabel am Haubenzug entlang durch dessen Durchbruch zu bekommen – wenn auch mit „Flurschaden“: die Gummitülle des Haubenzuges hängt jetzt ca. 20 cm weiter vorne im Motorraum.... (siehe Bild unten)

seine Tülle gerutscht, und nicht die Tülle aus der Karosserie ... und an diese Stelle kommt man nie im Leben mehr ran. Außer vielleicht durch abnehmen der Innenkotflügel? Denn das, was man schwarz im Hintergrund sieht, sind die Innenkotflügel.

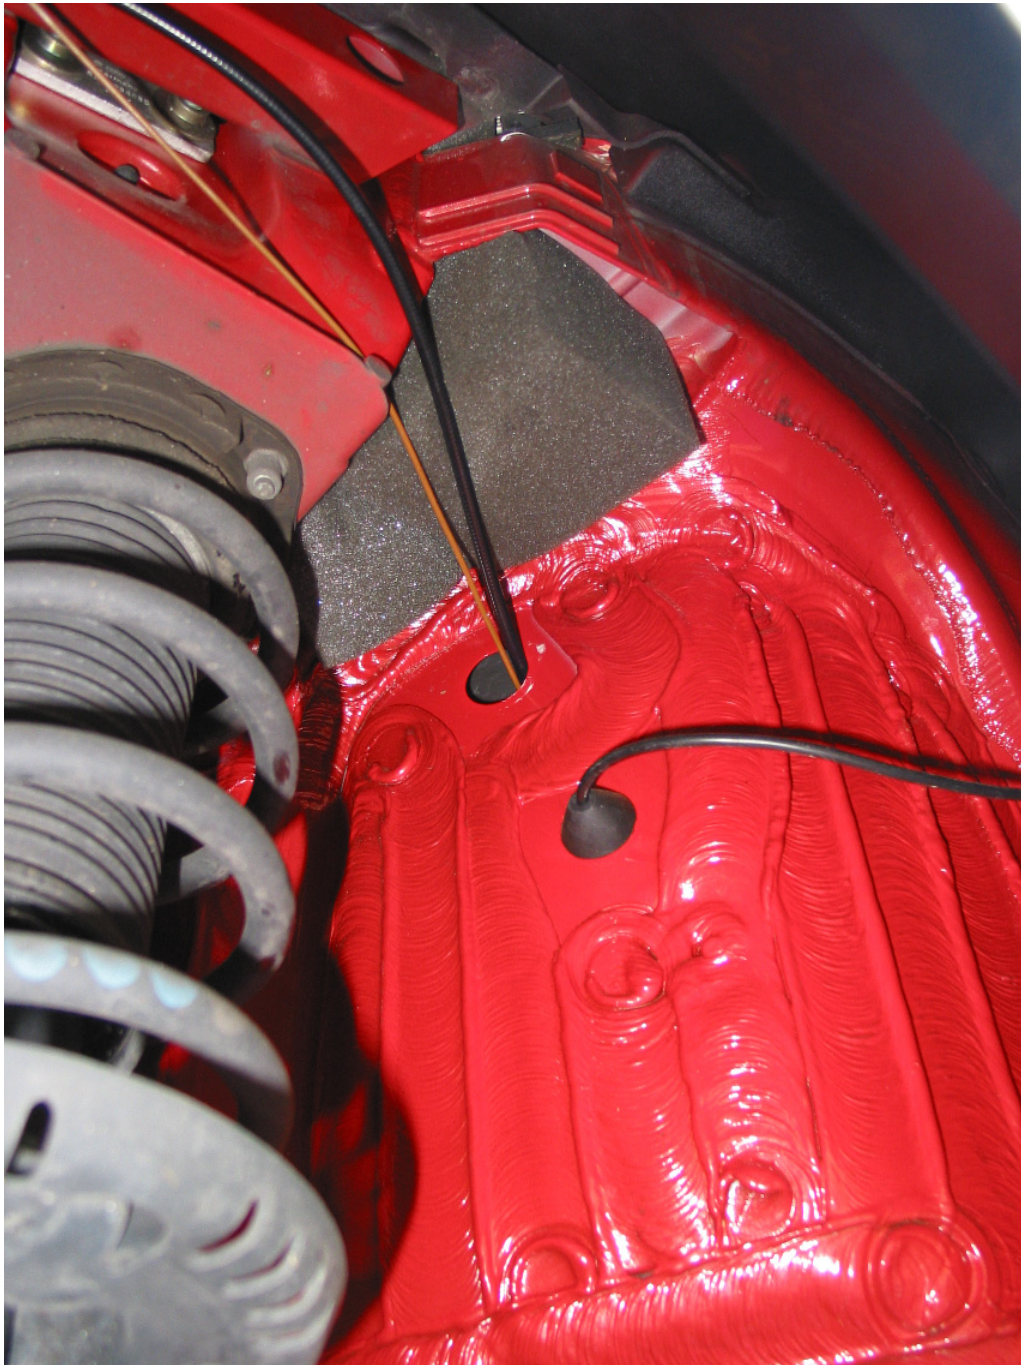
Hier sieht man das Kabel und die Tülle, die eben nicht dort ist wo sie sein sollte ... (unten ist das Kabel des Seitenblinkers)

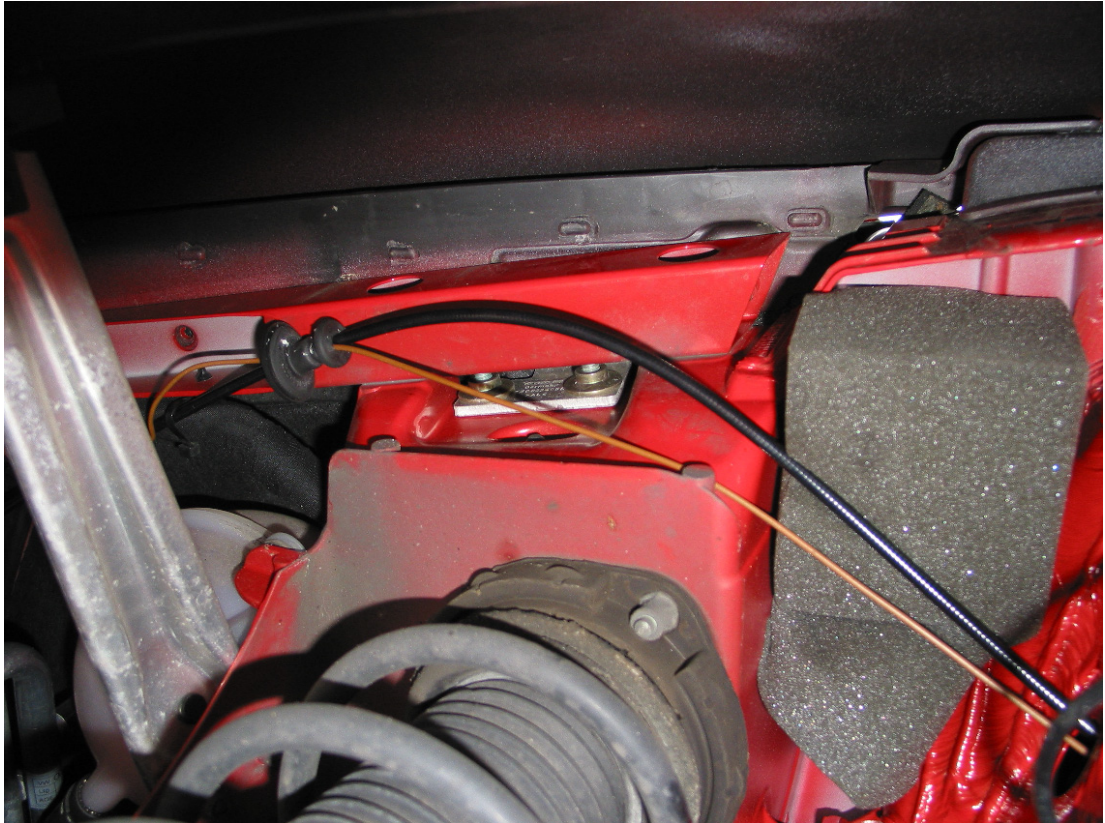
Die verrutschte Tülle saß ca. 30 cm entfernt:
