Vergelijking tussen zes schokdempertesters wijst uit: **De tester test, de vakman oordeelt**

De effectiviteit van schokdempers laat zich lastig beoordelen. Tussen goedkeur en afkeur zit een grijs gebied dat autobedrijven veel ruimte geeft voor advies over vervanging. Maar wat meet een schokdempertester eigenlijk? En is zo'n tester een bruikbaar instrument om de klant te adviseren?

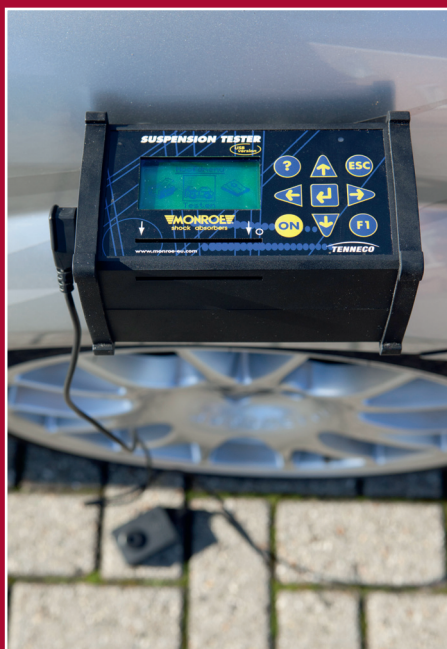
De M-Tronic communiceert met een ontvanger op de grond.

van Tenneco Europe, producent van de Monroe-dempers, en Klaas Hulst, eigenaar van de Bosch Car Service-vestiging in Staphorst, die zijn naam draagt. Hulst stelde zijn bedrijf een hele dag ter beschikking. Het bedrijf beschikt over een Beissbarth-testbank, die werkt volgens het Eusama-principe, en een traditionele Escon Shock-Test-Tronic-2 valbank. Van Brussel nam een M-Tronic mee. Dit is allesbehalve een grote, zware testbank. Met het formaat en gewicht van een pak suiker is het een uitermate handzaam kastje. De M-Tronic wordt met zuignappen op de carrosserie gedrukt, zoveel mogelijk boven het wiel met de te beoordelen demper. Daarna is het een kwestie van de auto eenmaal krachtig in de veren duwen, een actie waarvoor soms twee mensen benodigd zijn. Het apparaat communiceert bij het inveren met een ultrasone hoogtemeter die op de grond ligt.

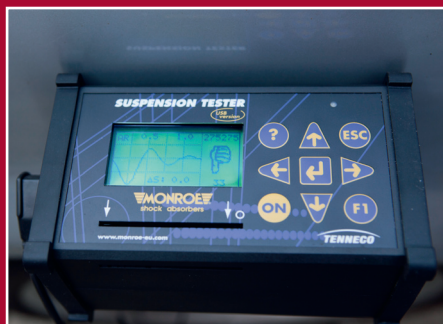
De M-Tronic in actie bij de test van de demper rechts-achter; twee man duwen de auto in zijn veren.

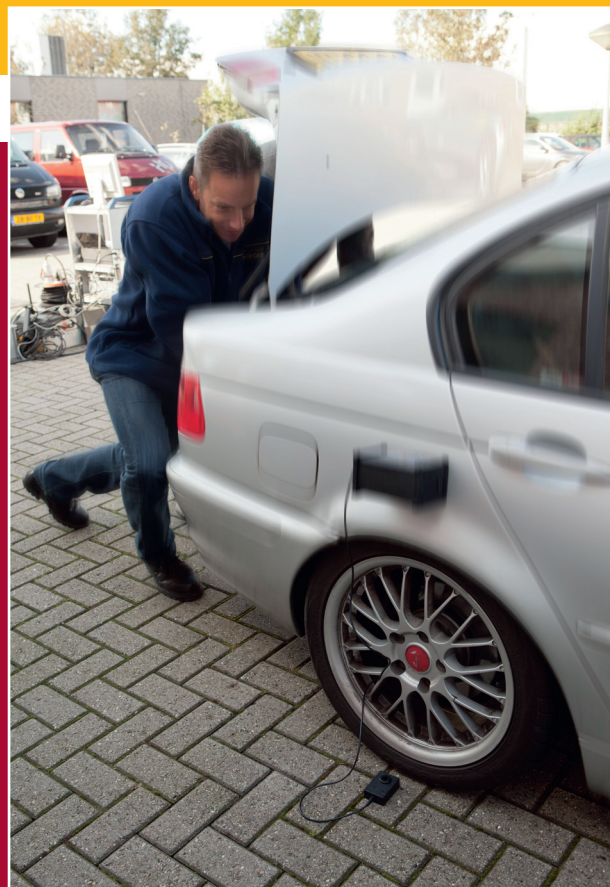
M-Tronic: handzaam en betaalbaar. Voor de klant is er een printje met een grafiek en een duimpje omhoog of omlaag.

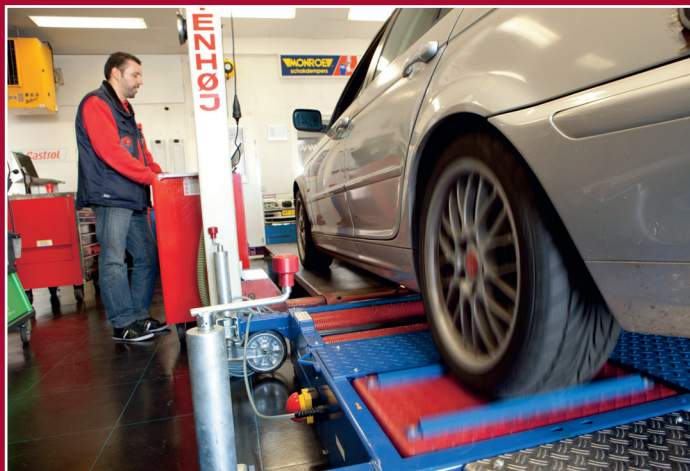
De BMW op de bank van Maha: voor in orde, achter slecht.

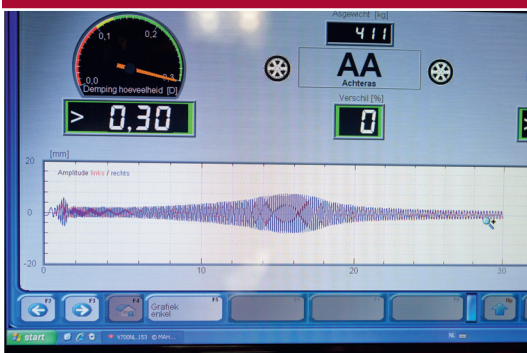
Beeldscherm van de Maha-bank. De grote amplitudes onder de 2 Hz en tussen 12 en 20 Hz zijn voor de asdemping niet relevant. Vandaar dempingsgraad: > 0,3. Dat is uitstekend. Toch is de grafiek van belang. De vastzittende Rover-demper viel ermee door de mand.

de carrosserie, en die vervolgens uit te sluiten. Voor wie het naadje van de kous wil weten: "De eigenfrequentie van het wiel zit tussen 12 en 20 Hz. Tussen 1,2 en 1,6 Hz wordt de eigenfrequentie van de carrosserie bereikt. De resonantiefrequentie van de voor de asdamping wezenlijke delen wordt bereikt tussen 6 en 7 Hz". Door dat hele frequentiebereik af te lopen komt de MSD 3000 tot een meetresultaat dat alleen de demping van schokdempers en wielophanging beoordeelt. Die beoordeling wordt uitgedrukt in een dimensieloze eenheid, die Maha dempingsgraad noemt: "De dempingsgraad is de basis waarmee de constructeur het weggedrag van het voertuig bepaalt", zegt hoofd verkoop Ferry Haasjes van Maha Nederland. En: "De nieuwe testbank is door Maha in samenwerking met vooraanstaande Duitse autofabrikanten als Volkswagen, Audi en BMW ontwikkeld. Dit heeft er onder meer toe geleid dat bij nieuwbouw van Audi-dealerverstoppingen in Nederland altijd voor de MSD 3000 wordt gekozen". Audi-importeur Pon nuanceert deze uitspraak: "Als importeur adviseren wij om bij nieuwbouw te kiezen uit de merken Maha en Beissbarth. Heeft een dealer al een goed werkende testbank van een ander merk dan is dat ook goed. Overigens is een ondersteltestbank geen verplichting".

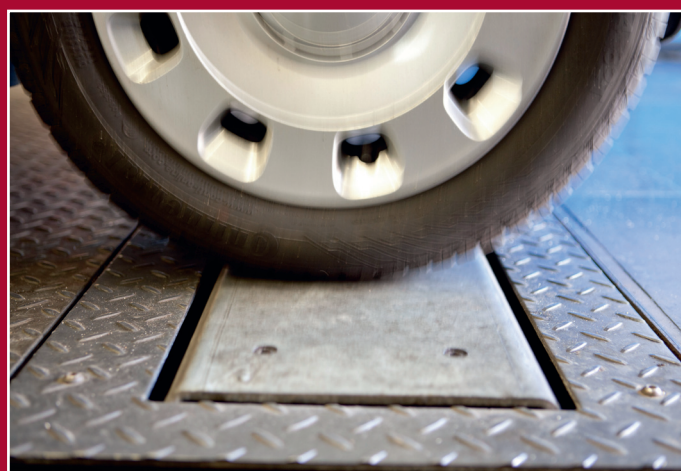
De platen van de Beissbarth-tester doorlopen het Eusama-frequentiegebied.

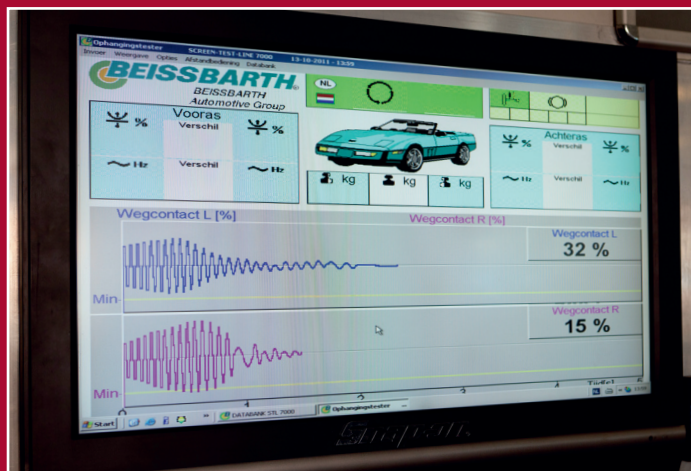
Slechte resultaten op de Beissbarth voor de grijze BMW. De dempers van deze auto stonden al op de nominatie om vervangen te worden. Overigens hanteert Beissbarth het volgende beoordelings-belletje: 0-19% 'slecht'; 20-32% 'onvoldoende'; 40-59% 'voldoende'; 60-99% 'goed'.

tussen de beide achterdempers. De valbank velt een iets milder oordeel en zegt dat de demping voor en achter juist voldoende is. Wel vindt de bank het onderlinge verschil op de achteras te groot. De Beissbarth geeft hetzelfde beeld als Actia Muller, met de vermelding van zeer weinig wegcontact voor en achter en een groot verschil tussen beide achterwielen onderling. De M-Tronic van Monroe geeft twee opgestoken duimpjes weer, als teken dat de demping van de vooras in orde is. Achter komt de BMW niet verder dan gevaarendriehoeken in het beeldscherm en ook op de uitdraai die een externe printer op verzoek produceert. Ook hier weer de opgave dat de verschillen achter te groot zijn en dat vervanging nodig is. Maha is het hiermee ook eens, en geeft dat in fraaie kleurgrafieken weer. Door de resultaten van het linker- en rechterwiel in rood en blauw over elkaar heen te printen, wordt snel duidelijk waar er zich eventueel afwijkingen bevinden. De VLT-bank keurt de demper linksachter op de BMW goed. Op basis van de minimum gewichtsmeting zou de bank beide voordempers graag afkeuren. "Maar", zegt de bank: "Ze voldoen wel aan de Belgische 40° faseverschuivingseis". Kortom, ze komen door de Belgische periodieke keuring. Desondanks komen de voorwielen tijdens de test helemaal los van de trilplaten. Klaas Hulst kan een A4-tje tussen

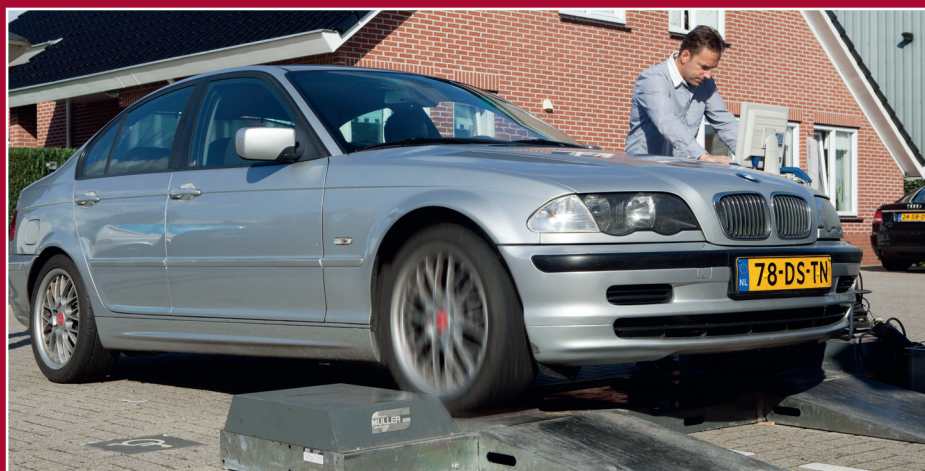
De testbank van Actia Muller, speciaal voor de test op het voorterrein van Autobedrijf Hulst geïnstalleerd.

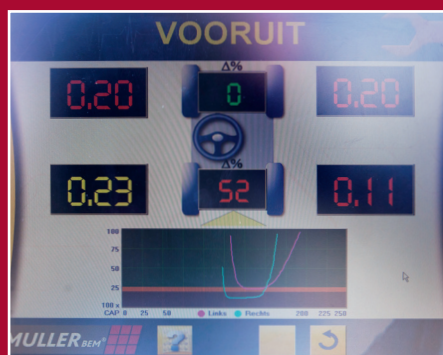
De BMW valt door de mand op de Actia Muller-bank. De dempers voor zitten met 20% op de Eusama-ondergrens. De 0,23 links-achter schrijft Actia Muller in geel, twijfelgevalletje en de 0,11 rechtsachter is dieprood. Het verschil links rechts staat voor in groen (0%) en achter in rood (52%)

Actia Muller geeft als duidelijk advies dat alle dempers van de zilvergrijze BMW dringend moeten worden vervangen. De dempers werken onvoldoende en er is bovendien een te groot verschil

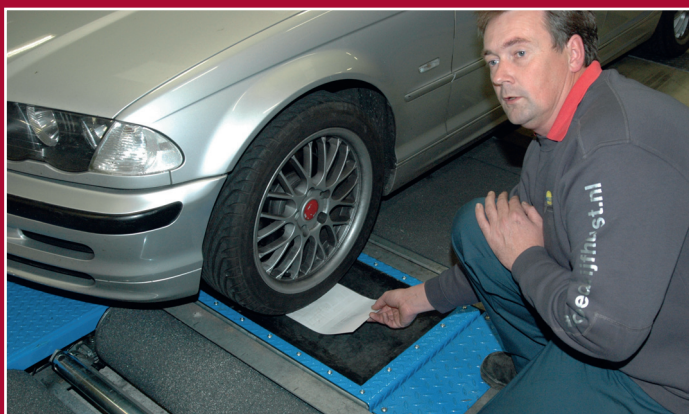
Ook de voordempers van de BMW zouden dankzij hun voldoende faseverschuiving de Goca-keuring overleven. Toch kan Klaas Hulst tijdens de meting een A4-tje tussen wiel en plaat vandaan trekken.

band en trilplaat wegtrekken. De demper rechts-achter is ook voor de Goca onvoldoende. Minimum gewicht: 0%, faseverschuiving: 2°.

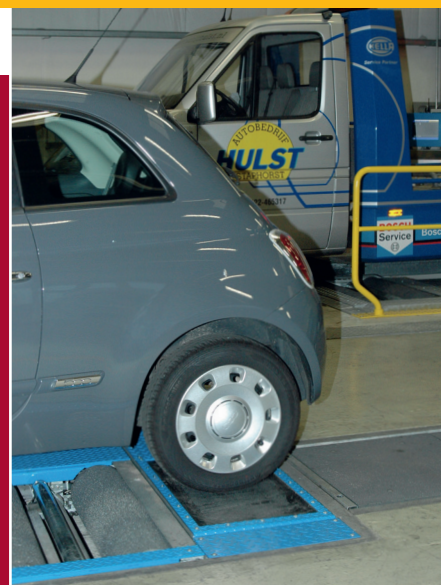
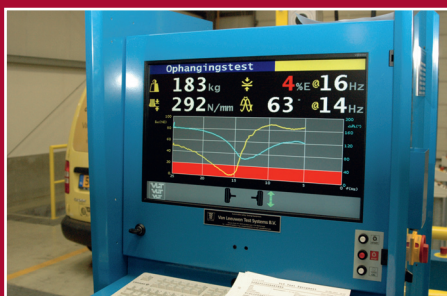
Bij 2,0 bar resteert nog maar 4% van het gewicht. Dat cijfer kleurt rood op de VLT-bank. Bij een Belgische periodieke keuring zou deze demper toch voldoen. De faseverschuiving is met 63° namelijk ruim boven de 40°.

met runflatbanden. Bij die faseverschuivingsmeting wordt het verschil in fase tussen de sinusvormige beweging van de plaat en de kracht op de plaat gemeten. Is dat verschil groter dan 40°, zo zeggen nu de Goca-regels, dan werken de dempers naar behoren, ook al is het gemeten minimaal wielgewicht kleiner dan 20%.

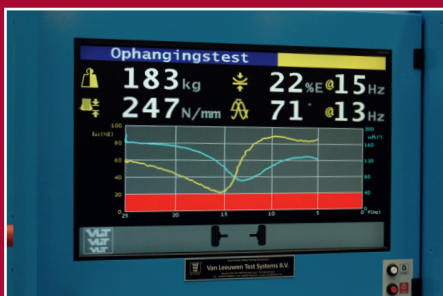
De rechter achterdemper scoort op de VLT-bank met 22% net voldoende minimum gewicht.

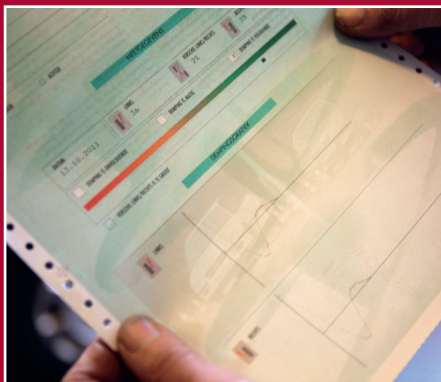
Het resultaat: twee keurige uitdemplijntjes.

Het resultaat van de tests volgt op alle testbanken binnen luttele momenten. Er wordt niet alleen gekeken naar de demping van de wielen afzonderlijk, maar ook naar de verschillen tussen links en rechts. Dit laatste geldt ook voor de test met de Escon-valbank. Hier wordt de auto met twee wielen op een balk gereden die de auto optilt, om daarna plotseling (en met een enorm kabaal) weg te klappen. De auto valt hierdoor met kracht naar beneden; de beweging die de carrosserie daarbij maakt worden geregistreerd via stangetjes die aan de auto zijn geklemd.
